## II. 대상지 현황

### 1. 대상지 기초조사

사람의 도시 품격의 전주  
전주 팔복동 공단촌 취락지역 개선사업

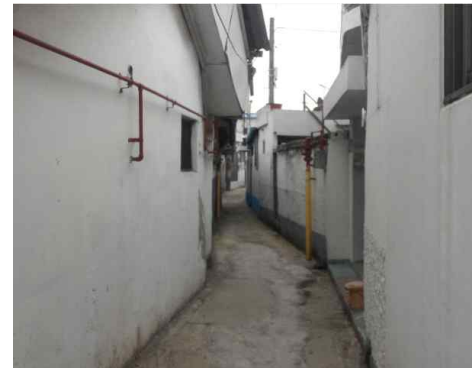
<대상지 골목길 현황>

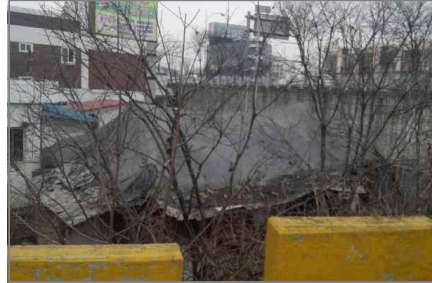
- 대상지는 60년대 전주 1·2산업단지가 조성되면서 공장근로자가 거주하는 전형적인 도시내 공장촌임
- 산업단지가 활성화된 시점에는 많은 노동자가 거주하였으나, 현재는 산업단지내 공장이 이전해 가면서 인구감소 및 빈집·빈방이 크게 증가함
- 현재는 대부분의 월세방이 빈방으로 남아 있으며, 일부 주택의 경우 빈집으로 방치되거나 자연스럽게 붕괴되고 있음

<마을입구에 방치된 빈집>

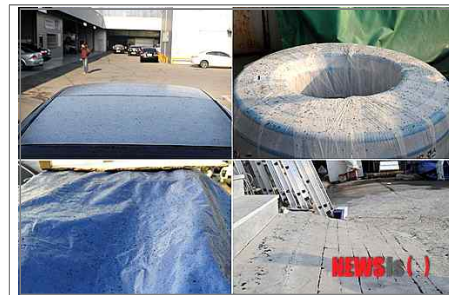
- 대상지 인근의 산업단지 및 주변의 공업지역에는 중공업체와 경공업체가 산재해 있어 매연과 악취 등의 민원이 상시 발생함
- 공장에서 발생하는 분진과 매연, 악취뿐만 아니라 화재 등에 의한 위험 등으로 주민 불편이 가중되고 있음

<14년 2월 분진 피해 현황>

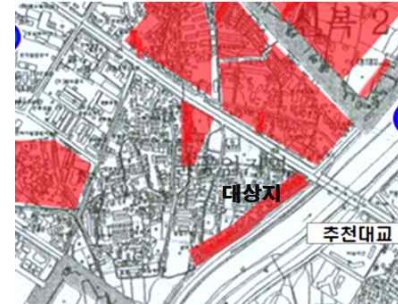
- 대상지는 하천 제방에 비해 3~4m 낮은 지형으로 강우량 30~40mm(2년 빈도)에도 상습적인 역류 및 침수 발생
- 이에 따라 2010년 대상지를 포함한 1,560,000m<sup>2</sup>를 재해위험지구로 지정하여 현재 정비사업이 추진되고 있음

<2005년 침수피해 지역>

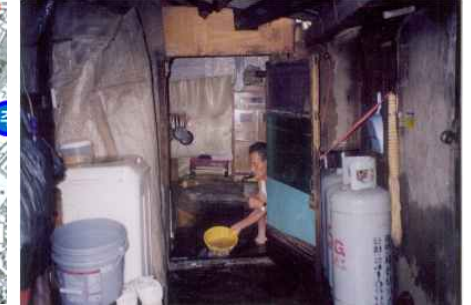
<2005년 침수피해 현황>

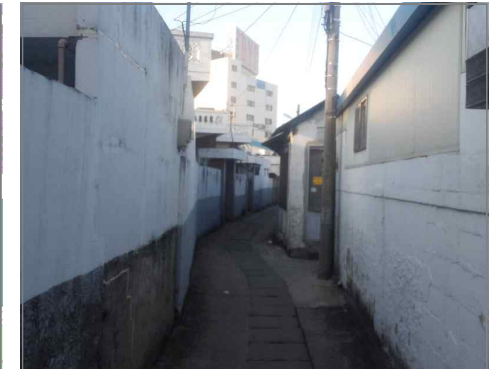
- 대상지는 전주 제1·2산업단지 조성에 따라 자연발생적으로 형성된 주거지역으로 좁은 골목길과 미정비된 가로망 체계로 인해 쇠퇴 현상이 심화되고 있음 (도로폭 협소, 도로연계 단절 등)
- 지역주민들은 소방도로 개설을 강하게 원하고 있으며, 소방도로 개설과 함께 도로망의 전반적인 개선이 필요함

<대상지 골목길 현황>
